城下小学校通学路対策箇所図

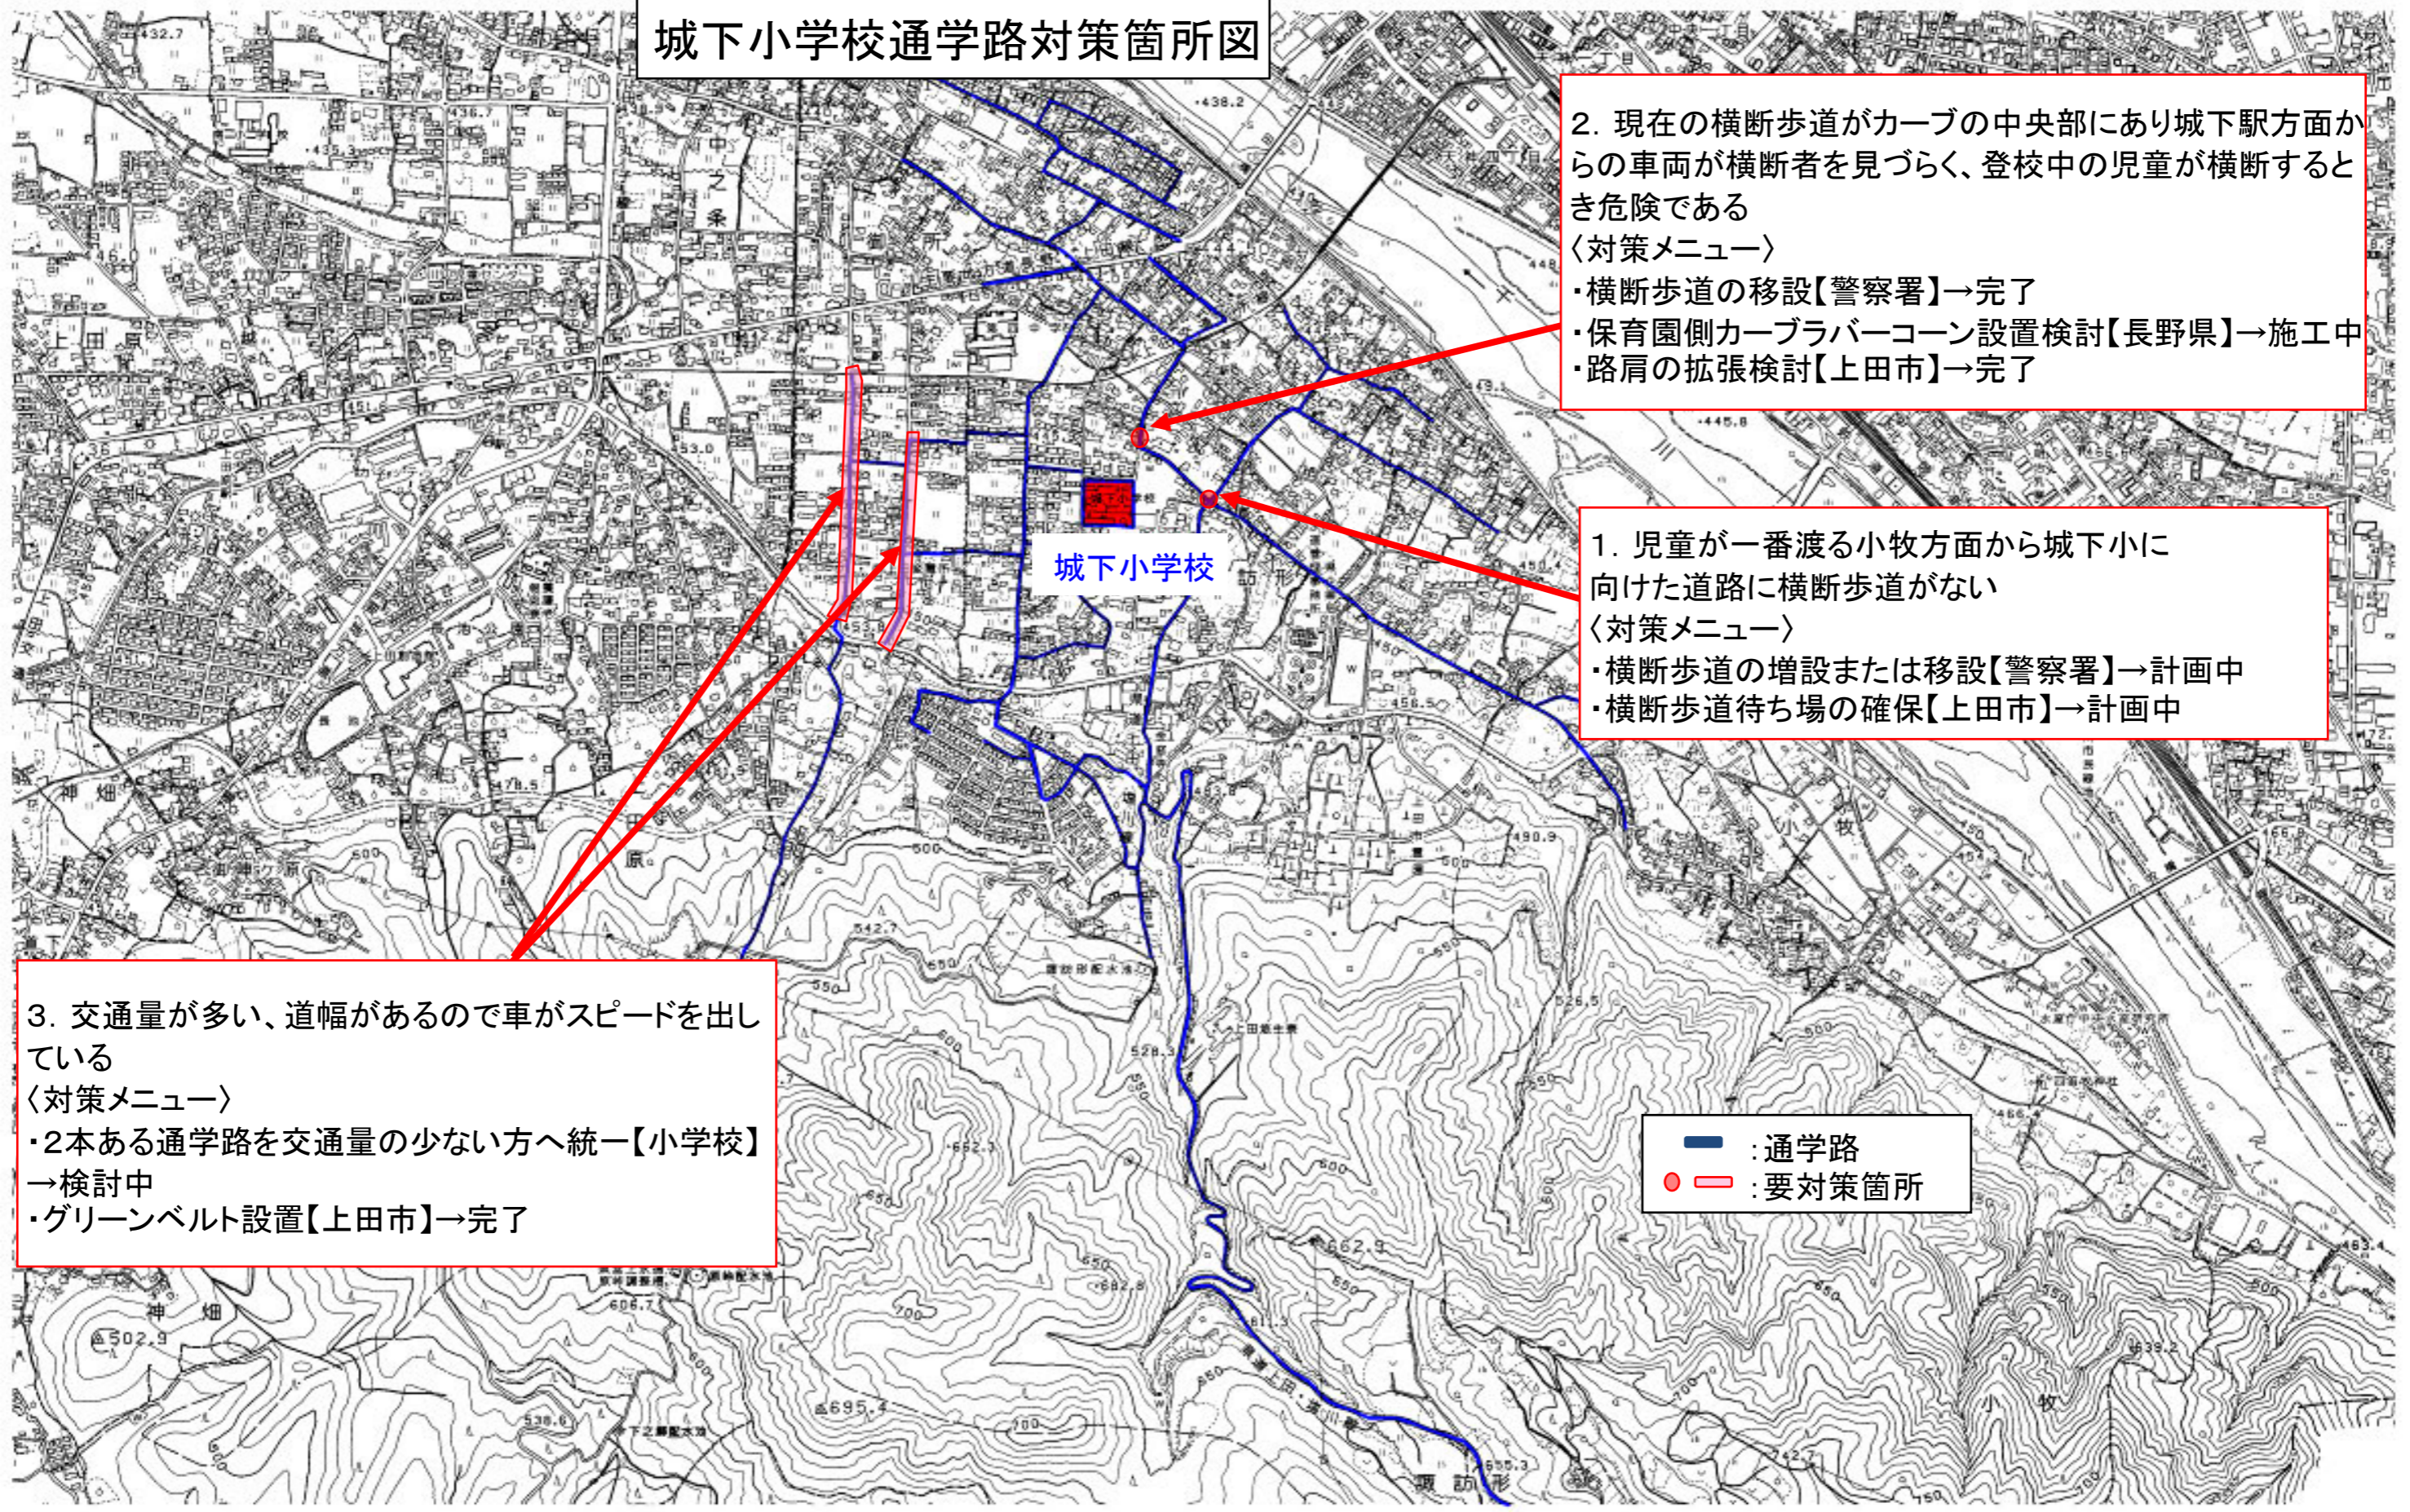
2. 現在の横断歩道がカーブの中央部にあり城下駅方面からの車両が横断者を見づらく、登校中の児童が横断するとき危険である
〈対策メニュー〉
・横断歩道の移設【警察署】→完了
・保育園側カーブラバーコーン設置検討【長野県】→施工中
・路肩の拡張検討【上田市】→完了

1. 児童が一番渡る小牧方面から城下小に向けた道路に横断歩道がない
〈対策メニュー〉
・横断歩道の増設または移設【警察署】→計画中
・横断歩道待ち場の確保【上田市】→計画中

3. 交通量が多い、道幅があるので車がスピードを出している
〈対策メニュー〉
・2本ある通学路を交通量の少ない方へ統一【小学校】→検討中
・グリーンベルト設置【上田市】→完了
